SOCIÉTÉ D'HABITATION DU QUÉBEC

RAPPORT PRÉSENTÉ AU MINISTRE
PAR LE COMITÉ INTERMINISTÉRIEL SUR LA MÉRULE PLEUREUSE

ÉTAT DE LA SITUATION SUR LA **MÉRULE PLEUREUSE** AU QUÉBEC

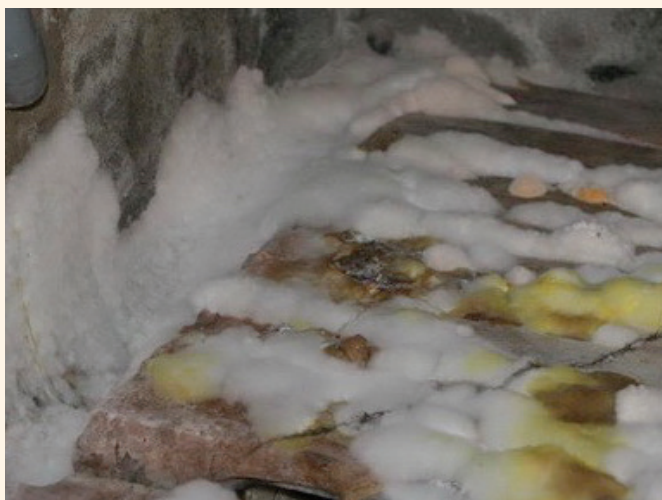
Au début de sa croissance, la mérule s'étend sous la forme d'un ensemble de filaments de consistance ouateuse ou laineuse, lesquels en s'agglomérant forment le mycélium, visible à l'œil nu (voir les figures 1 et 2). C'est le contact du mycélium avec le bois humide qui permet au champignon d'absorber les éléments nutritifs dont il a besoin pour croître.

Figure 1 : Exemple de mycélium
Source : Patrick Laurent

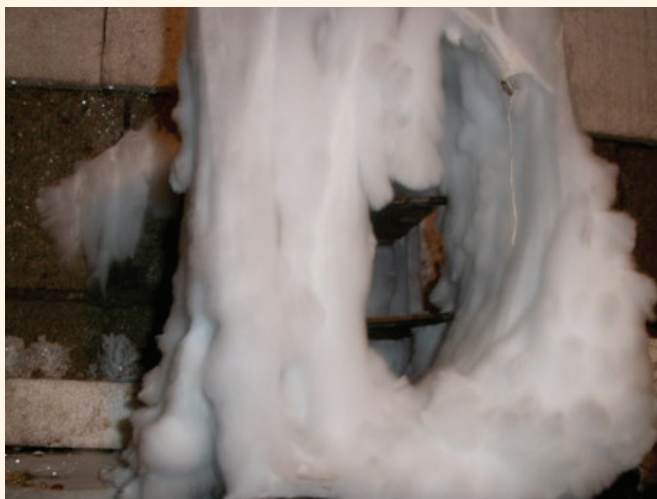
Figure 2 : Exemple de mycélium
Source : Patrick Laurent

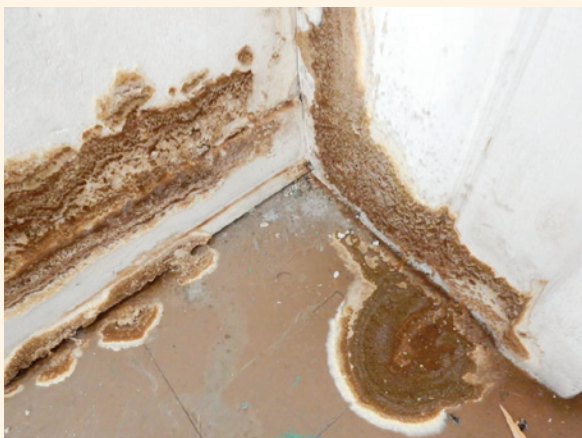
Par la suite, si les conditions du milieu deviennent défavorables à la production de mycélium (par exemple, par une diminution de l'humidité ou l'absence de substrat nutritif), des structures en forme de crêpes, appelées sporophores, se forment parfois. Ces sporophores, qui sont en fait la fructification du champignon, peuvent mesurer de quelques dizaines de centimètres à deux mètres de large (voir les figures 3 et 4). Les sporophores produisent des spores (plus spécifiquement des basidiospores) qui peuvent se disperser dans l'air et qui servent à assurer la reproduction du champignon.

Figure 3 : Exemple de sporophores
Source : Patrick Laurent

C'est la formation de mycélium ou la présence de sporophores sur les surfaces exposées telles que la maçonnerie, les plinthes et les cadres de portes qui permettent de remarquer la présence de la mэрule dans un bâtiment, alors que les surfaces non apparentes et confinées sont déjà colonisées. Cependant, la plupart du temps, le mycélium ne forme pas de sporophores.

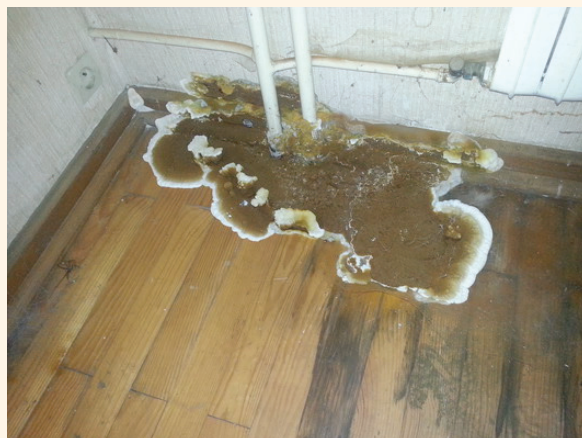
Figure 4 : Exemple de sporophores
Source : Patrick Laurent

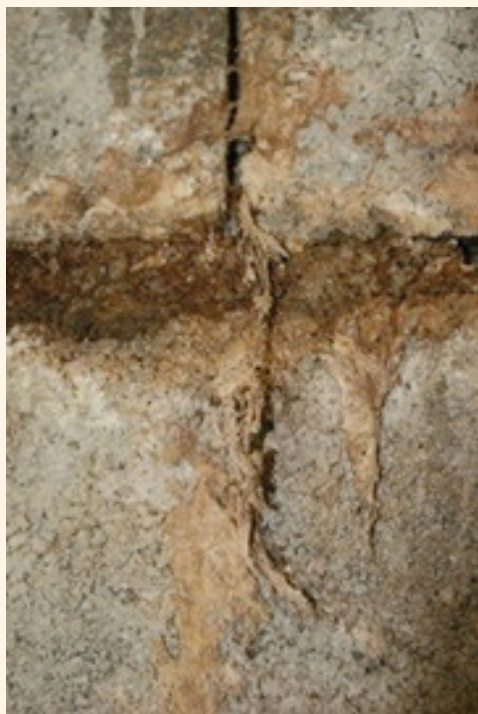
Figure 5 : Exemple de cordons mycéliens sporophores s'infiltrant à travers les joints de maçonnerie
Source : Patrick Laurent

Par ailleurs, la particularité de la mэрule est qu'elle est capable de s'infiltrer à travers les joints de maçonnerie et de transporter, sur plusieurs mètres, par les cordons mycéliens, l'eau et les nutriments du milieu humide qu'elle a colonisé initialement, et de dégrader ensuite du bois non humide (voir figure 5). Cette caractéristique fait en sorte qu'il existe un risque de propagation de la mэрule entre deux bâtiments séparés par un mur mitoyen. C'est pourquoi il est important de procéder à des correctifs rapidement pour éviter la propagation du champignon vers d'autres bâtiments.

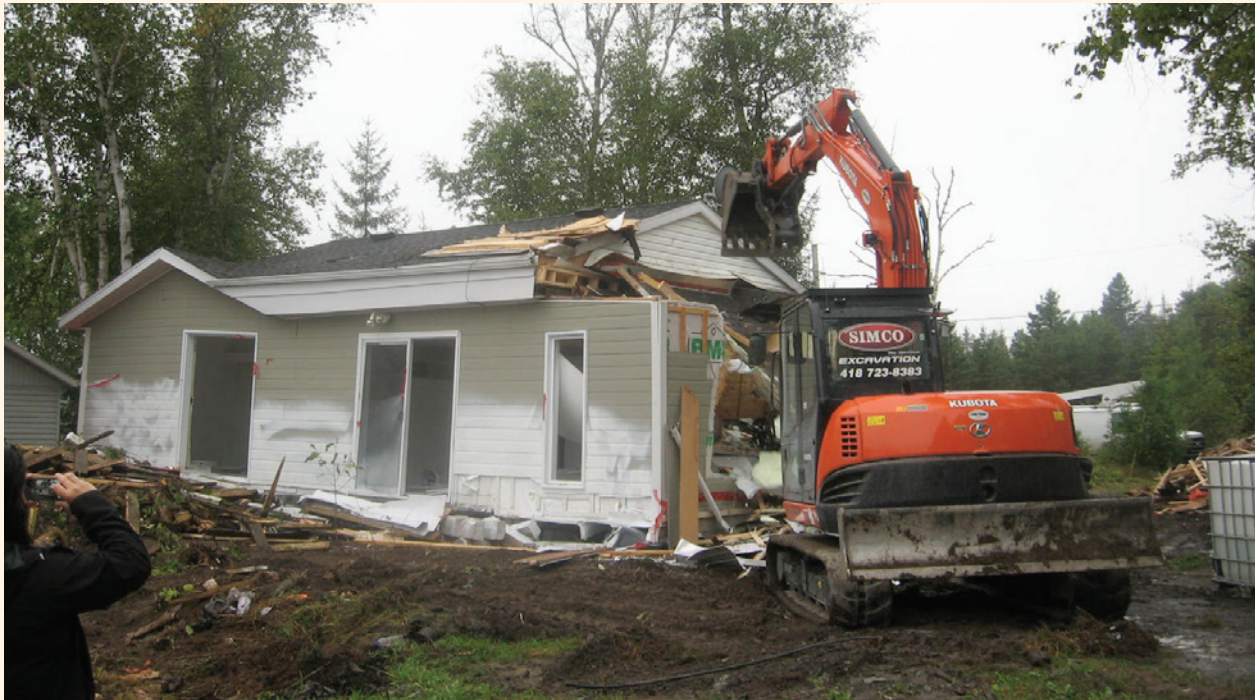
Figure 6 : Démolition d'une maison contaminée
Source : SHQ

Les travaux préparatoires à la démolition ont démontré que la maison ne répondait pas aux règles de l'art de construction. La maison était appuyée sur des cages de bois posées directement sur le sol et des contreplaqués fermaient l'espace sous la maison. L'humidité était retenue dans le vide sanitaire par l'uréthane giclé (sous la face du plancher et les parois verticales) et la ventilation était insuffisante. Le vide sanitaire présentait plusieurs signes d'humidité : présence de moisissures, boulons et métaux rouillés, bois pourri et bois humide. Cette humidité excessive aurait été amplifiée à la suite de l'augmentation du niveau du lac au printemps 2014.

Les entreprises responsables de l'exécution des travaux ont proposé le protocole de décontamination et la procédure de démolition. Les mesures du protocole mises en place étaient inspirées de celles généralement utilisées pour les moisissures et pour l'amiante, alors que ce dernier n'était pas présent. Le nombre limité d'intervenants disponibles pour effectuer les travaux ainsi que les mesures strictes (s'apparentant au protocole sur l'amiante) pour éviter la contamination environnementale lors du chantier de même que pour le transport et la disposition des matières contaminées ont fait en sorte que le coût de démolition a été plus élevé que pour une maison non contaminée.

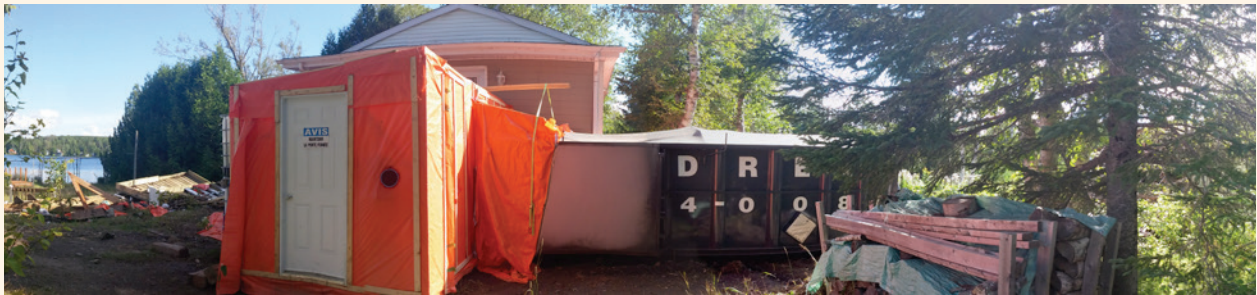
Figure 7 : Mesures de précaution
Source : SHQ
